Examensarbete 30 hp  
Juni 2019

# Trafiksäkerhet på det lågtrafikerade vägnätet

En analys av den samhällsekonomiska lönsamheten  
för trafiksäkerhetsåtgärder

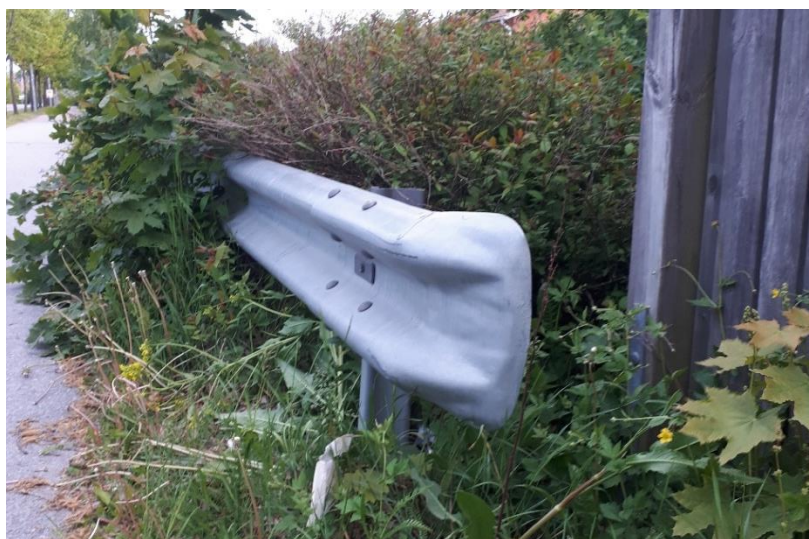
På det statliga vägnätet finns många räcken som är utrustade med tvära avslut, så kallade "fiskstjärter". Hur ett sådant räckesavslut kan se ut visas i figur 3. På samma sätt som att räcken med sten- och betongstolpar inte klarar säkerhetskraven utgör de tvära avsluten en trafikfara (Trafikverket, u.å.; Boethius m.fl., 2012, s. 47). Anledningen till att de finns på vägnätet är att de utformades efter tidigare krav (Boethius m.fl., 2012, s. 47). I vissa fall sätts även nya räcken upp som har räckesavslut utformade som "fiskstjärter". I dessa fall beror det ofta på okunskap alternativt den höga kostnad som andra räckesavslut innebär (Fredriksson, 2019).

Figur 3. Exempel på ett farligt räckesavslut, en "fiskstjärta".

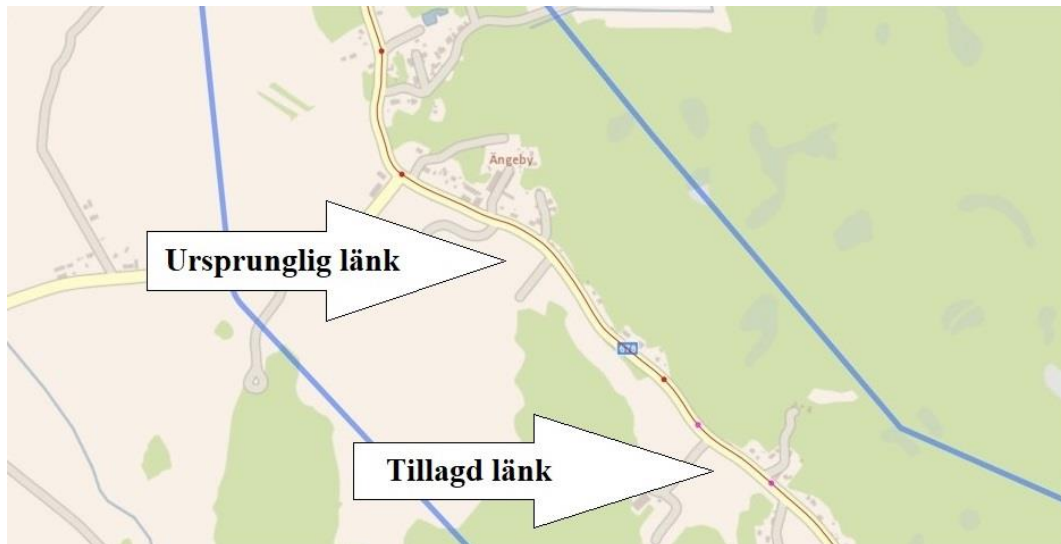
*Figur 7. Illustration av ursprungliga och tillagda länkar i analysverktyget EVA (Data från Trafikverkets analysverktyg EVA, 2019).*

I EVA skapades först tre olika basvägnät för de utvalda vägarna, väg 631, 678 samt 1120. Därefter lades egenskaper till på basvägnäten som speglade de brister som påträffats under fallstudien. För att lägga till dessa egenskaper skapades nya länkar på vägnätet, länkarnas längd valdes utifrån resultatet från fallstudien. Sträcka, volym samt area för respektive åtgärd estimerades med resultatet från fallstudien som utgångspunkt. I figur 7 kan en illustration av både ursprungliga och tillagda länkar längs delar av väg 678 i EVA ses. De tillagda länkarna har färgen rosa medan de ursprungliga är mörkröda. I figur 7 kan även noderna som kopplar samman länkarna ses.

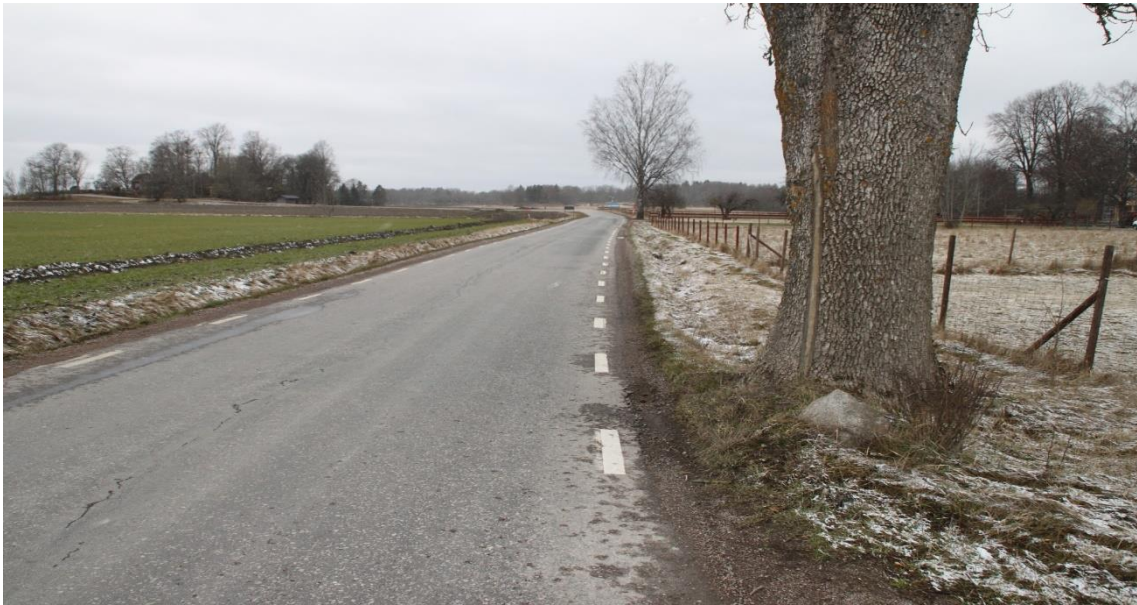
*Figur 11. Exempel på enskilt träd i sidoområdet, situation 3 väg 631.*

I figur 11 kan ett exempel på ett enskilt träd som står i vägens sidoområde ses. Trädet är placerat inom vägens säkerhetszon och medför därmed en trafikfara. Liknande situationer förekom i stor utsträckning längs med de undersökta vägarna. Ett exempel på det kan ses i figur 1A i Appendix A. Den åtgärd som föreslås för att öka trafiksäkerheten är att avlägsna trädet från dess nuvarande placering.

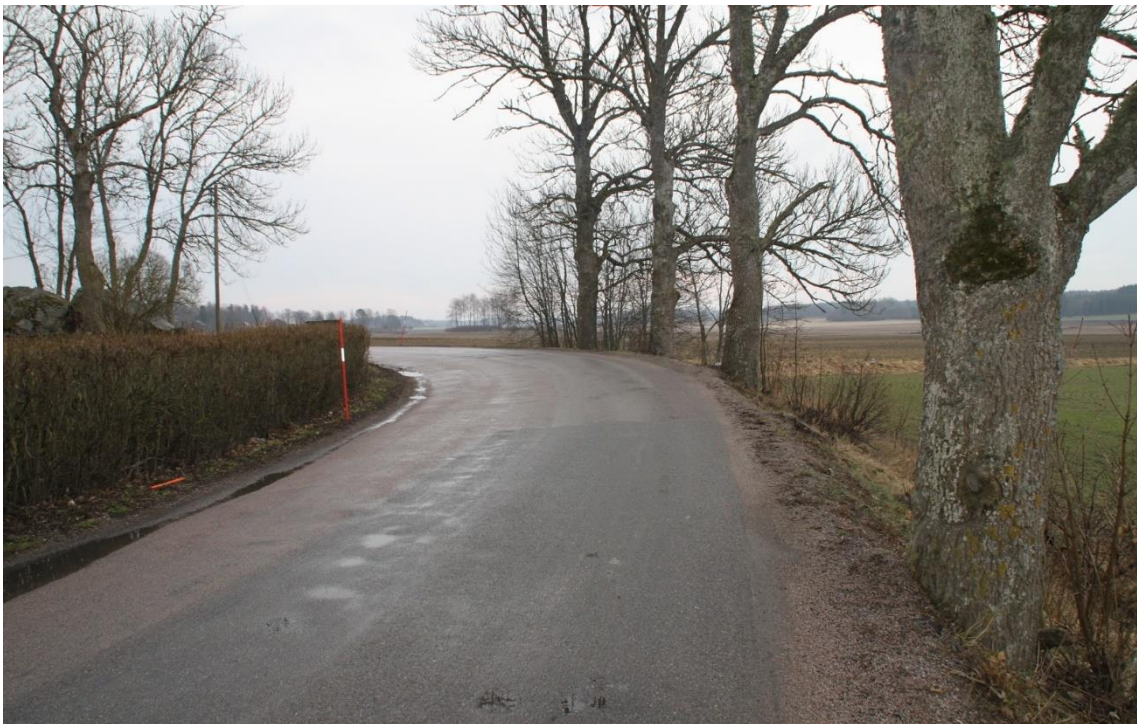
*Figur 12. Exempel på träd i ytterkurva, situation 2 väg 678.*

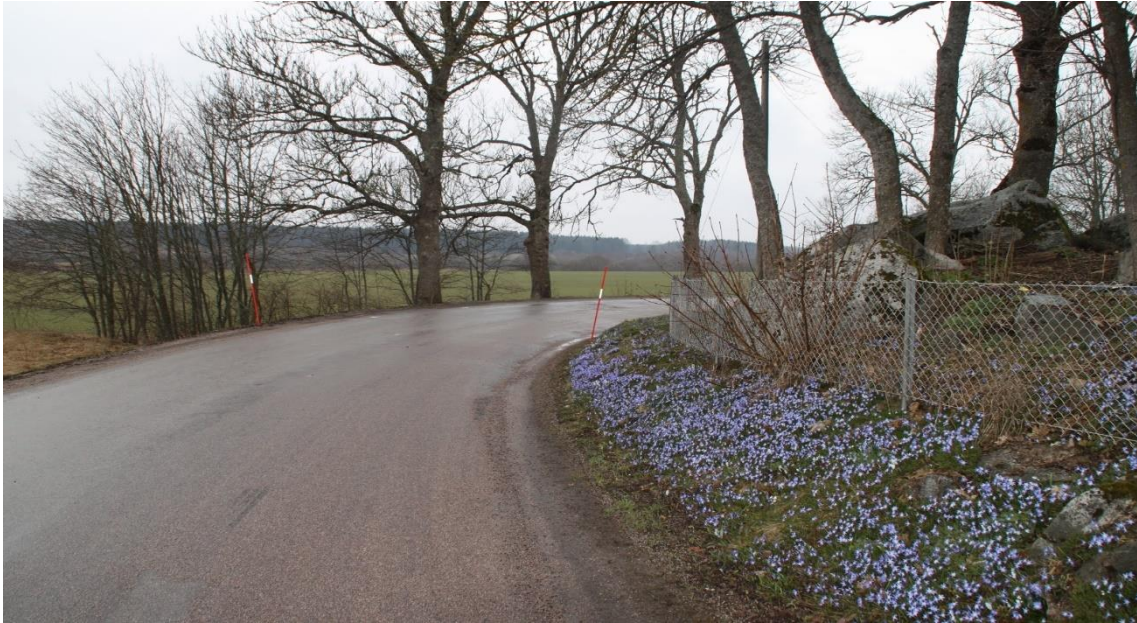
*Figur 13. Exempel på skydd sikt, situation 2 väg 678.*

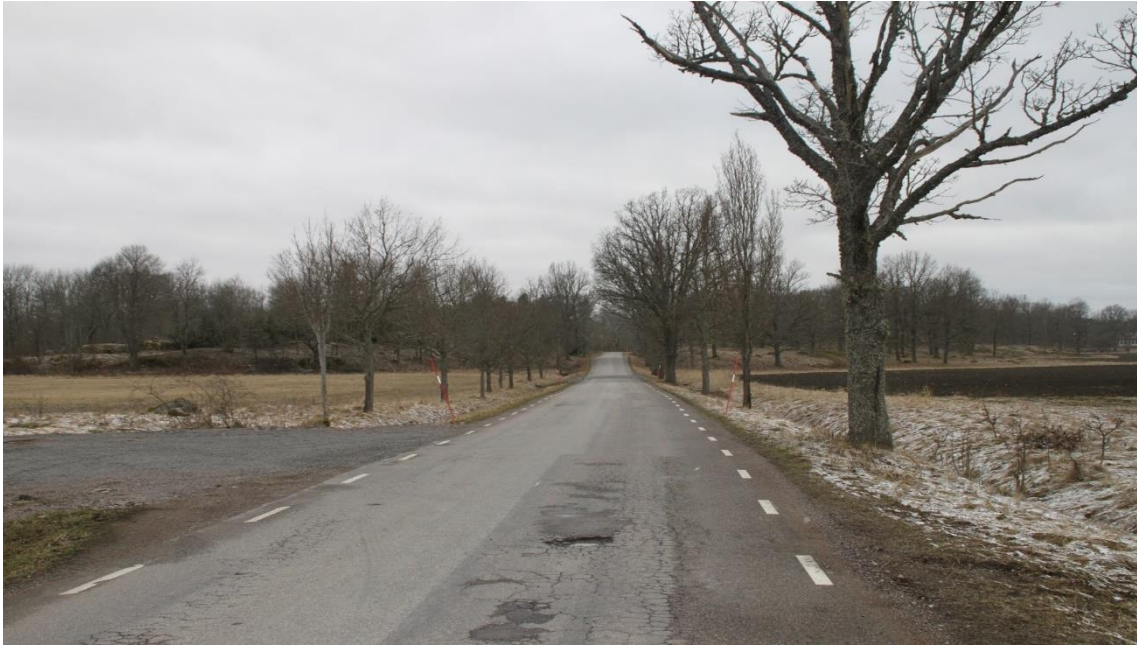
*Figur 14. Exempel på alléträd, situation 5 väg 631. Beläggning i dåligt skick med bland annat potthål kan även ses i figuren.*

Figur 14 illustrerar ett fall där ett flertal träd formar en allé längs med väg 631. Träden är placerade i vägens sidoområde vilket medför en ökad risk för allvarliga konsekvenser vid en avåkning. Den åtgärd som är mest lämpad ur ett trafiksäkerhetsperspektiv är att avlägsna samtliga träd. Det finns dock en risk att det inte är möjligt då alléer i hög utsträckning är skyddade på grund av dess naturvärde. I det här specifika fallet har inte någon bedömning av alléns naturvärde genomförts (Miljöwebben, 2019) och det är därför inte möjligt att veta om det går att avlägsna träden. Förslag på åtgärd är därför att först genomföra en undersökning av naturvärdet och därmed möjligheten att avlägsna allén. Om det är genomförbart bör träden avlägsnas, i annat fall föreslås att vägen utrustas med räcken. Den här studien utgår dock från nuläget vilket innebär att förslaget är att avlägsna träden.

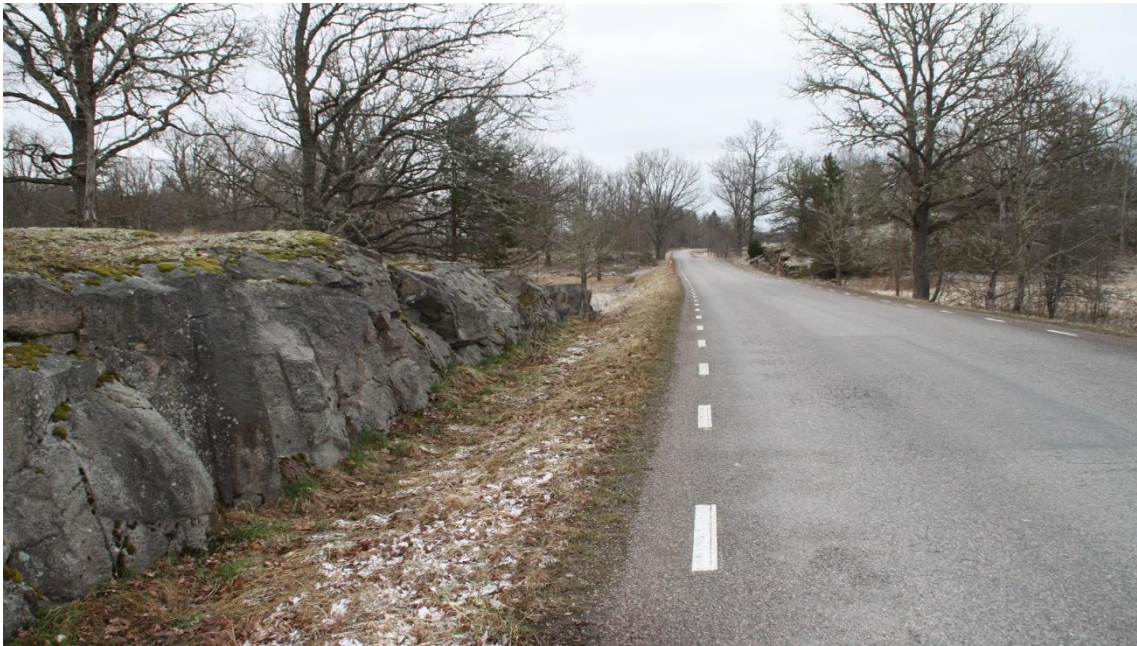
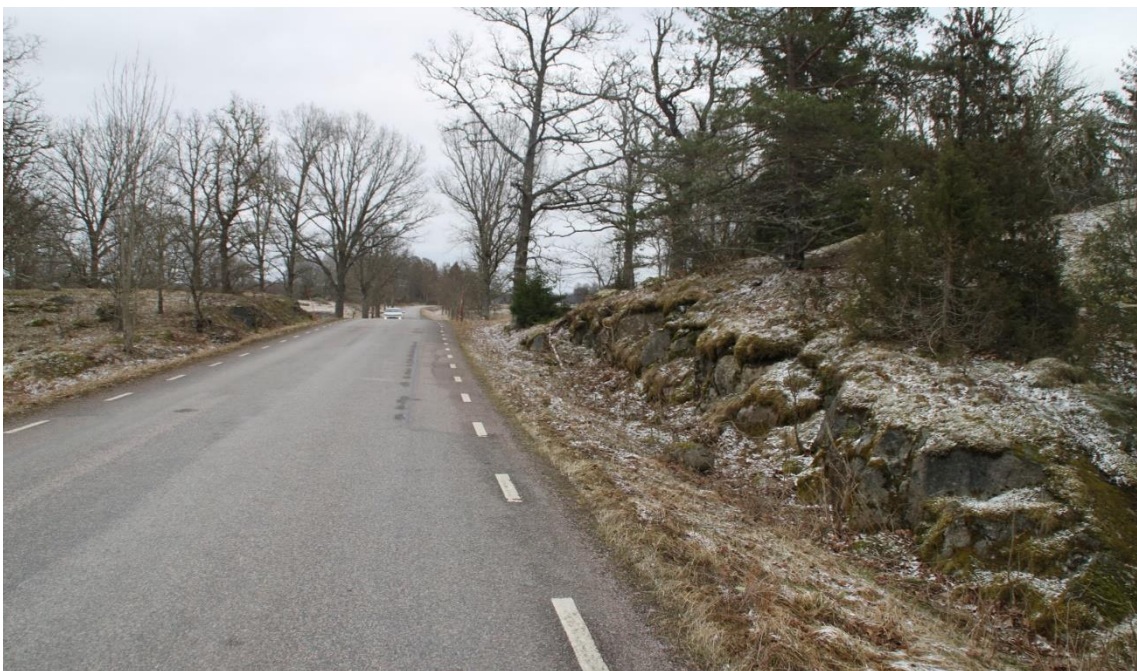
*Figur 15. Exempel på klippblock i sidoområdet, situation 6 väg 631.*

*Figur 16. Exempel på klippblock i sidoområdet, situation 6 väg 631.*

är att genomföra en sprängning av klippblocken. Ett annat alternativ är att utrusta vägen med räcken om arbetsbredden är tillräckligt stor. Då detta är ett enklare alternativ föreslås denna åtgärd i situationen.

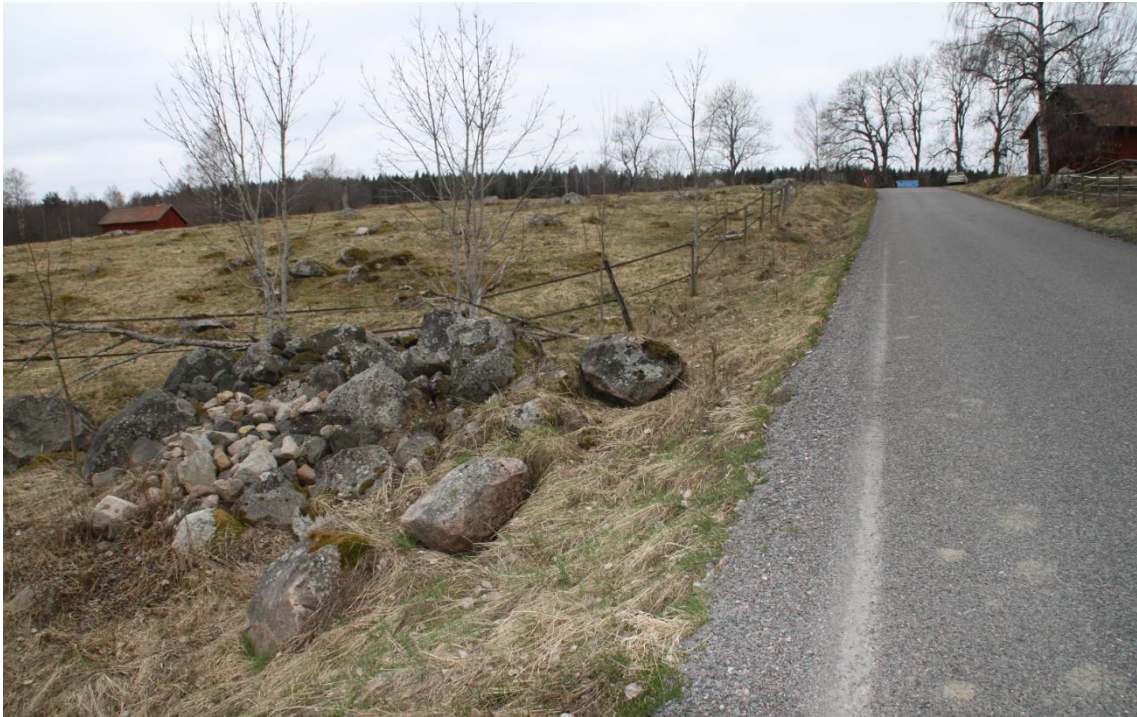
*Figur 17. Exempel på småsten i sidoområdet, situation 8 väg 631.*

I figur 17 ses ett flertal mindre stenar i vägens sidoområde. Situationen var ofta förekommande på vägarna som undersöktes i fallstudien. Då stenarna är placerade i vägens säkerhetszon skapar de en trafikosäker miljö för trafikanter som färdas på vägen. Om en avvikning från vägen sker kan stenarna medföra allvarliga konsekvenser för trafikanter. Lämplig åtgärd är därför att avlägsna stenarna från vägens sidoområde, vilket också är den åtgärd som föreslås i den här situationen.

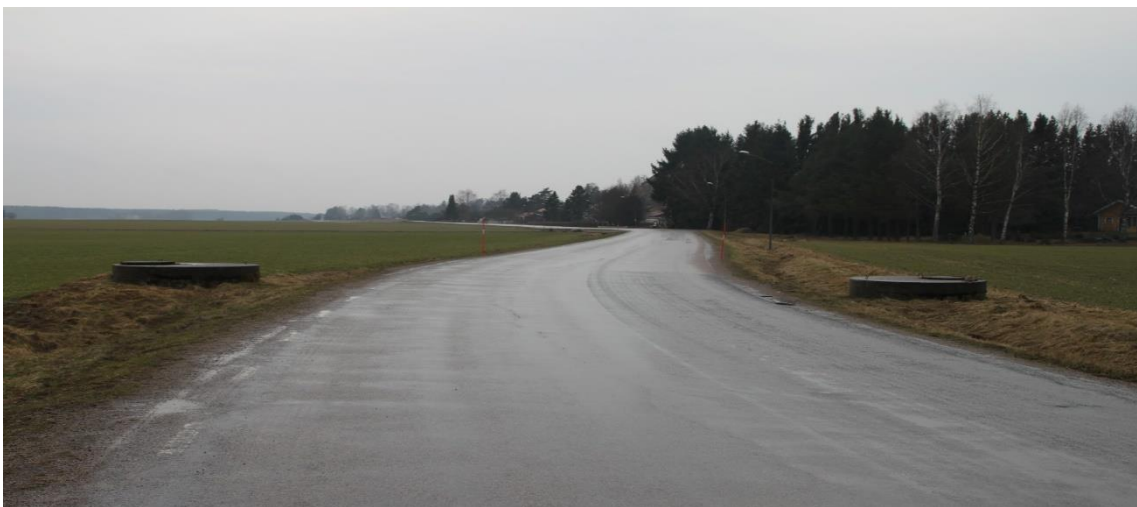
*Figur 18. Exempel på vågbrunnar, situation 1 väg 678.*

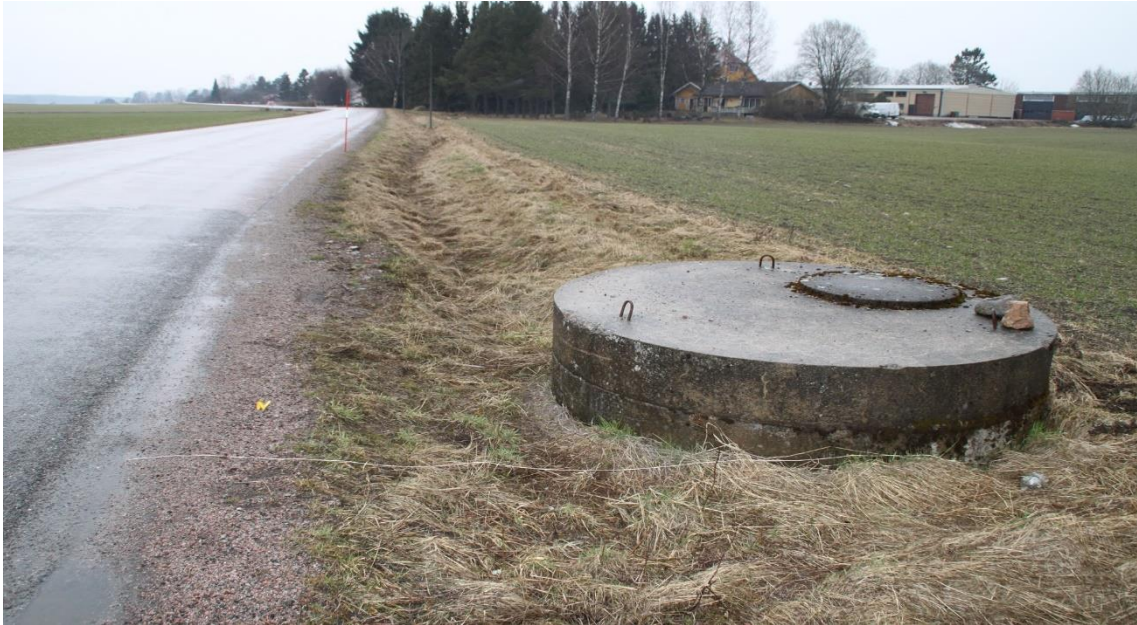
*Figur 19. Exempel på vägbrunn, situation 1 väg 678.*

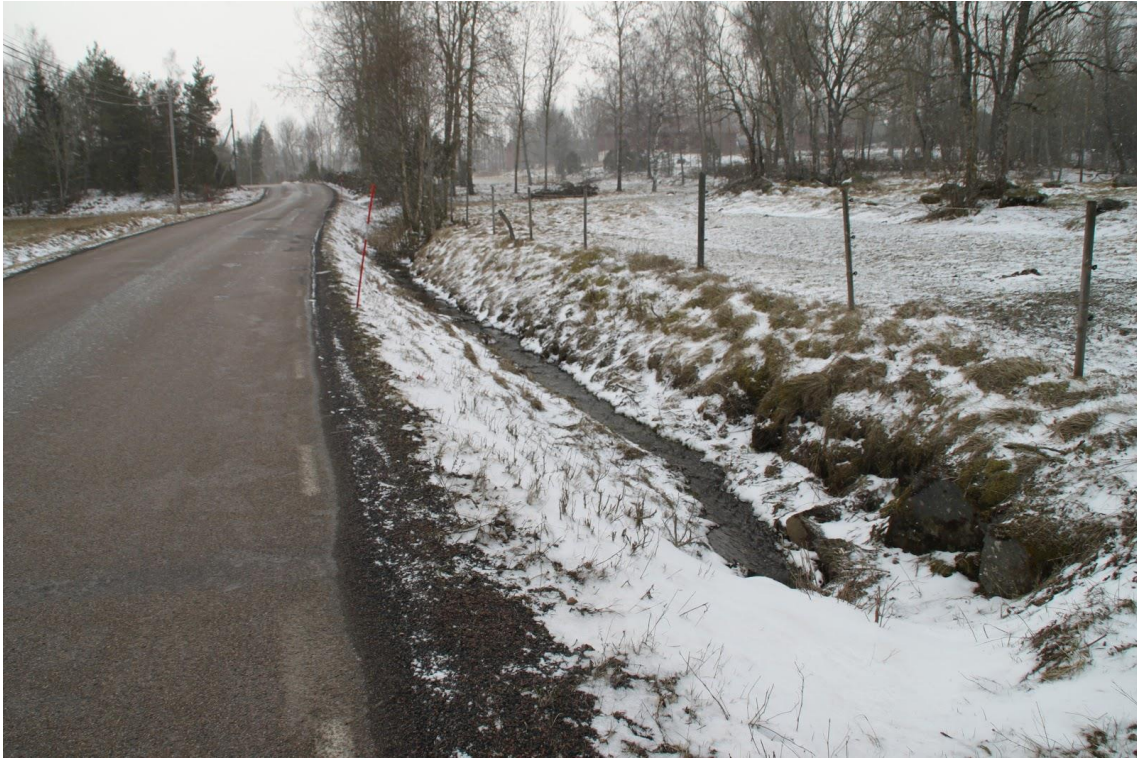
*Figur 20. Exempel på brant dike, situation 2 väg 1120.*

Figur 20 visar ett brant dike som sträcker sig längs med vägen. I och med dikets branta lutning kan en avåkning leda till att trafikanten antingen kör in i dikets bakre kant eller att motorfordonet voltar, båda scenarierna kan förhindras med räcke. Därför är den föreslagna åtgärden i den här situationen att vägen utrustas med ett räcke längs med diket för att undvika allvarliga konsekvenser vid en trafikolycka.

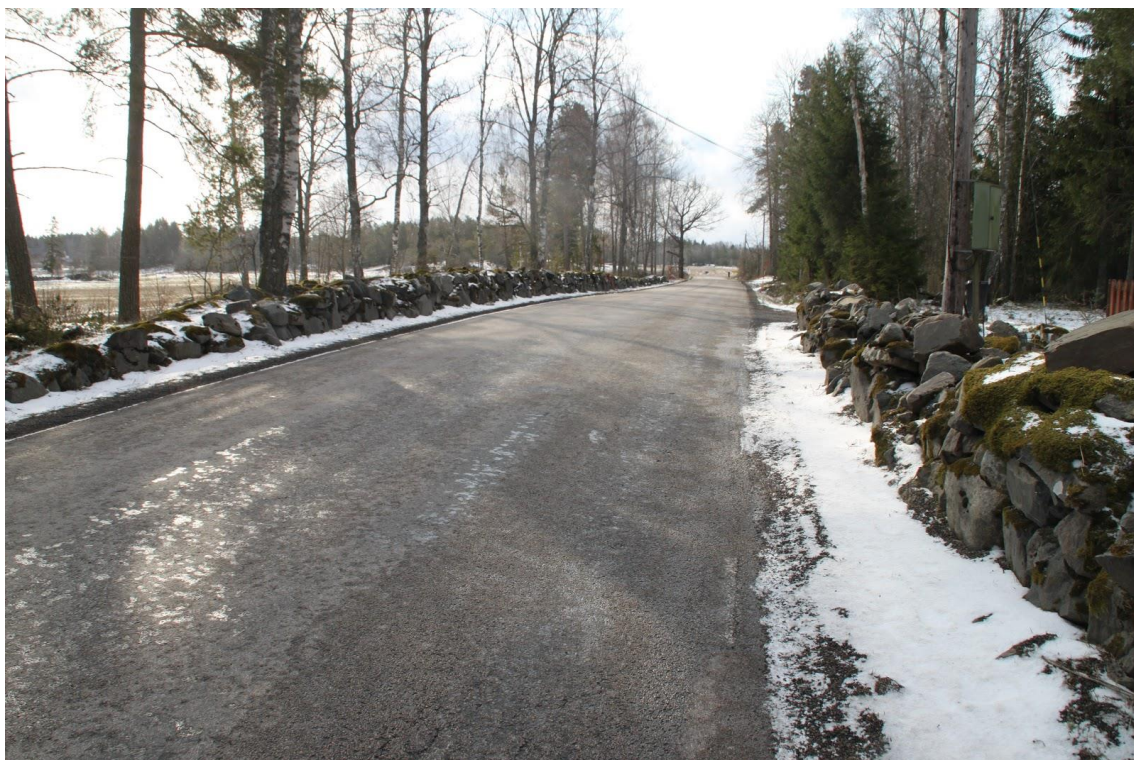
*Figur 21. Exempel på stenmur längs vägen, situation 3 väg 1120.*

I figur 21 visas en ofta förekommande situation på väg 1120. Stenmurar löper längs med vägen på flera ställen och skapar en farlig trafiksituation i och med dess närhet till vägen. Se figur 7A samt figur 8A i Appendix A för fler exempel på stenmurar längs väg 1120. Hur stenmurarna ska åtgärdas för att uppnå en högre trafiksäkerhet är komplext. Ett alternativ är att avlägsna stenmurarna från sina platser, det är dock troligtvis inte genomförbart då murarna har ett kulturvärde (Trafikverket, 2018g, s. 27) samt i många fall fungerar som staket till privat tomt. En alternativ åtgärd är att sätta upp räcken framför murarna för att skydda trafikanterna. Men då murarna är placerade nära vägen riskerar vägen att bli för smal. En möjlig åtgärd kan istället vara att flytta stenmurarna längre från vägen vilket medför att murarna inte längre är placerade inom vägens säkerhetszon. En sådan åtgärd skulle innebära en säkrare väg ur ett trafiksäkerhetsperspektiv samtidigt som privata intressen skulle tillgodoses. Det är även denna åtgärd som har valts i den här studien.

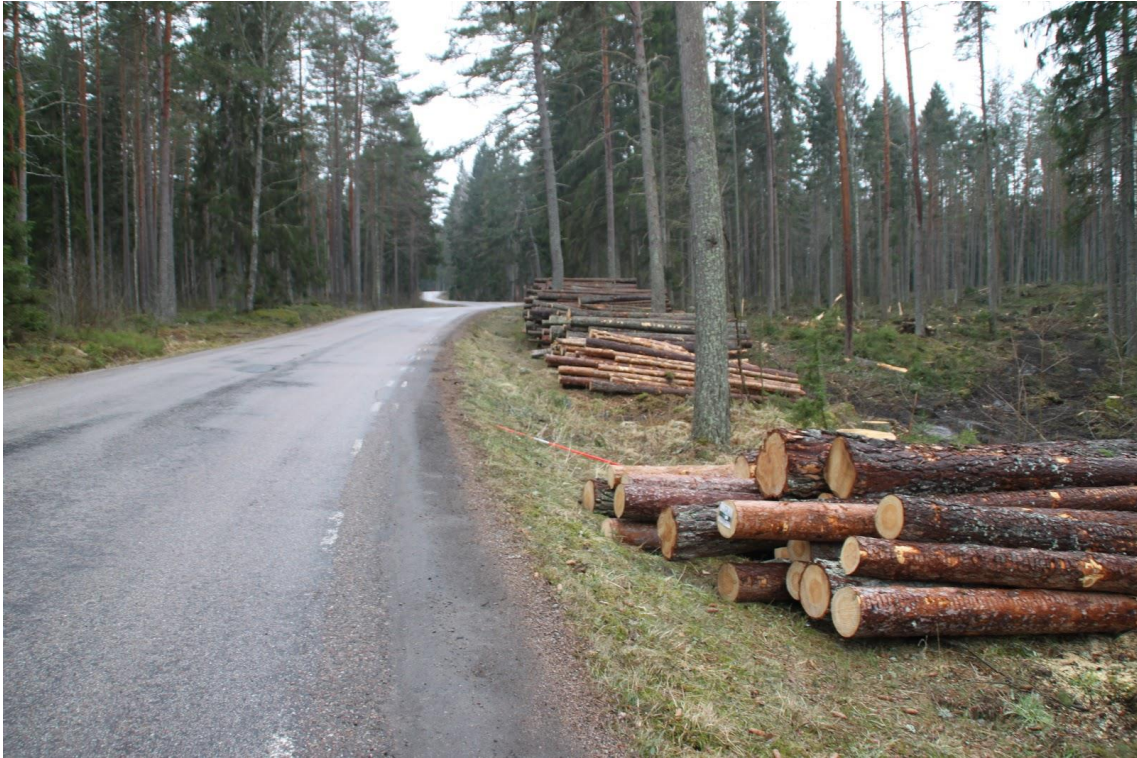
*Figur 22. Exempel på virkesupplag placerat nära vägen, väg 678.*

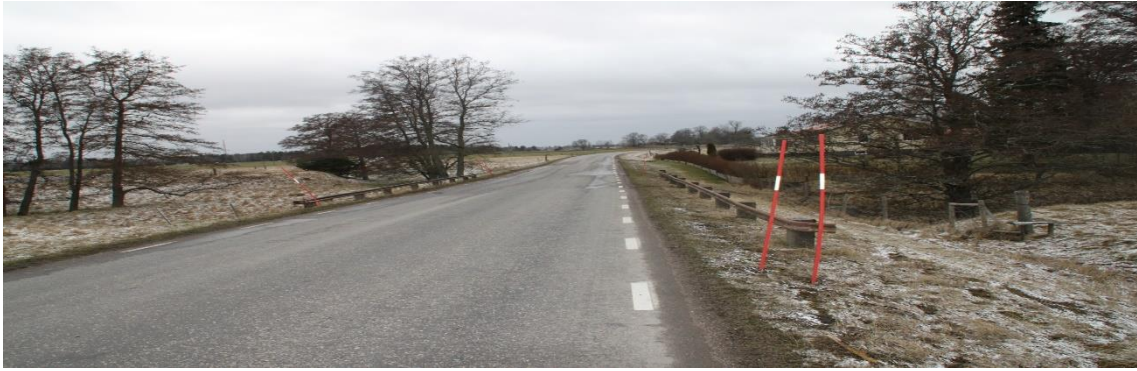
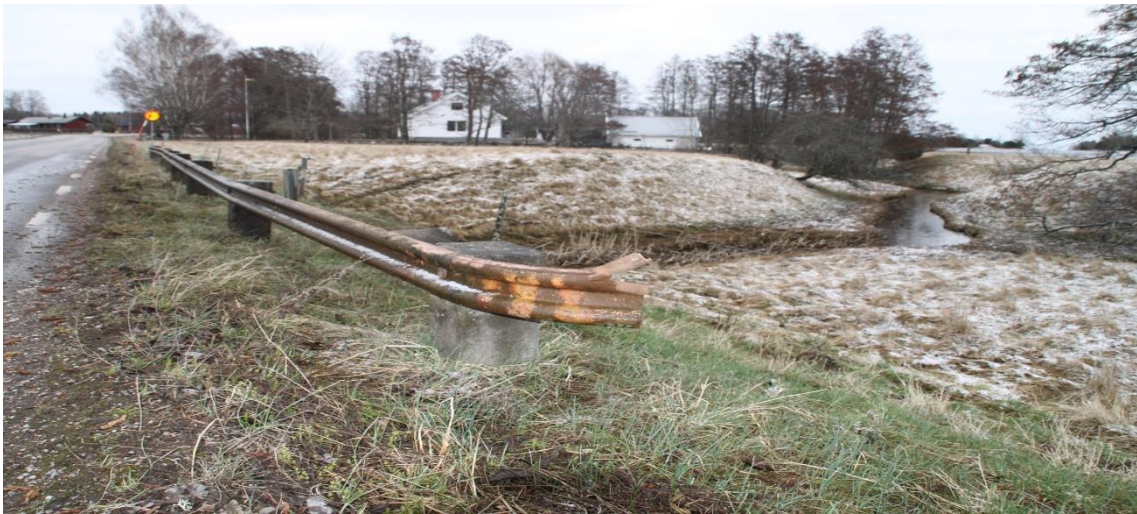
*Figur 23. Exempel på vägräcke som inte uppfyller de nuvarande standarderna, situation 2 väg 631.*

*Figur 24. Exempel på vägräckesände som inte uppfyller de nuvarande standarderna, situation 2 väg 631.*

Figur 23 och 24 illustrerar en situation där vägen är utrustad med vägräcken som inte uppfyller de krav som ställs i dagsläget. Som jämförelse kan exempel på ett vägräcke längs med väg 631 som uppfyller dagens standarder återfinnas i figur 12A samt figur 11A i Appendix A. På båda sidor om vägen återfinns branta partier samt ett vattendrag som löper under vägen. I figur 24 kan vattendraget ses. Branterna presenteras utförligare i Appendix A, där fler bilder visar situationen från olika vinklar, se figur 9A och figur 10A. Figur 23 visar situationen i sin helhet med ett räcke på vardera sida om vägen. Figur 24 visar ett exempel på en vägräckesände som är farlig ur ett trafiksäkerhetsperspektiv då räcket avslutas med en "fiskstjärt". Dessutom är vägräckesändan trasig, vassa delar sticker ut från räckesbalken, vilket medför ytterligare trafikfara. Vidare är inte längden på vägräcket korrekt för den specifika situationen eftersom det inte sträcker sig tillräckligt långt innan och efter de branta partierna. Detta resulterar i att trafikanter kan köra av vägen innan räcket börjar och därmed hamna bakom det. Om det sker uppfyller inte räcket sin funktion. Utöver detta är räcket även för lågt enligt nuvarande krav. Sammantaget medför alla dessa felaktigheter att räcket i sig är en trafikfara. Förslag på åtgärd är därför att vägräcket avlägsnas och att vägen därefter utrustas med ett vägräcke som uppfyller dagens krav.

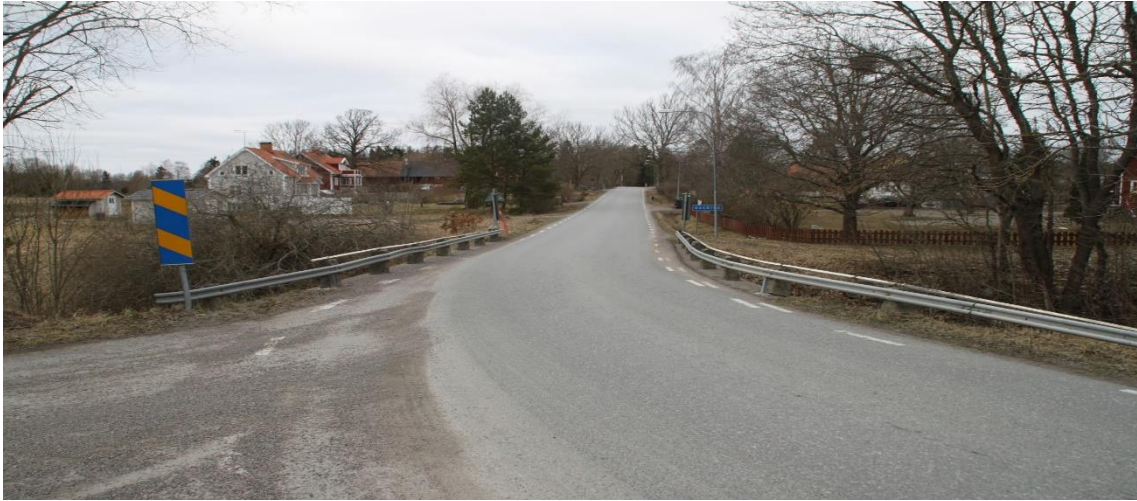
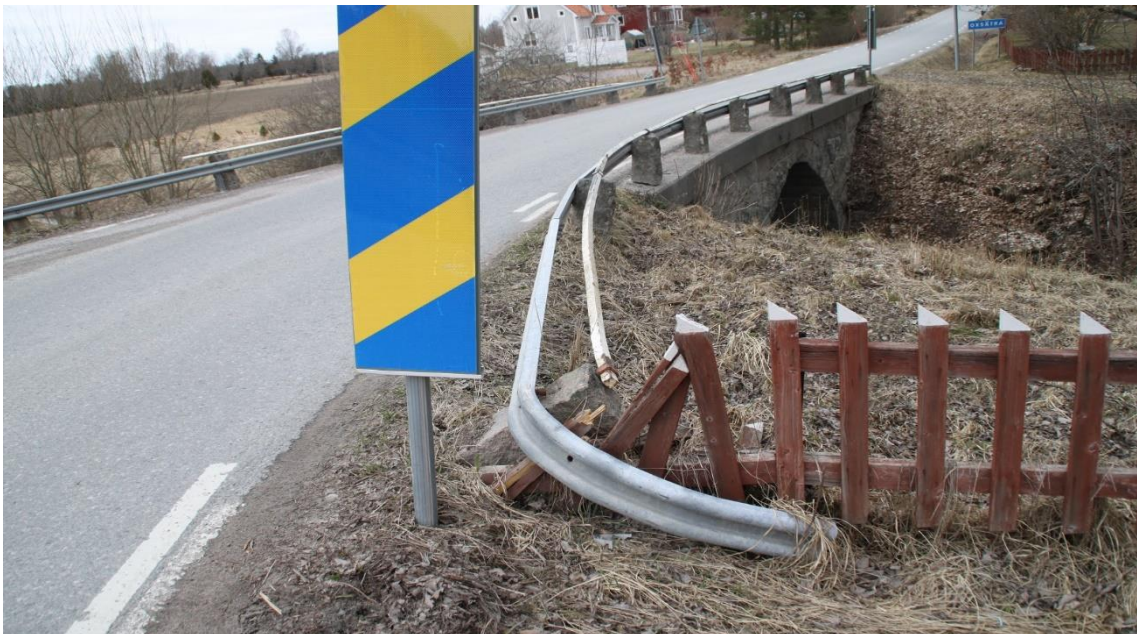
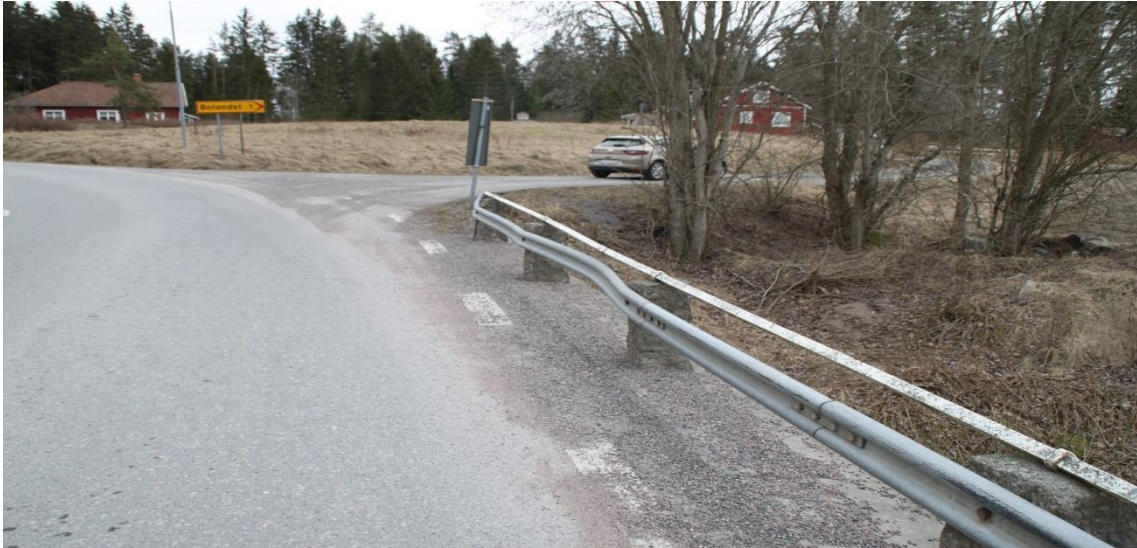
*Figur 25. Exempel på broräcke som inte uppfyller nuvarande standarder, situation 9 väg 631.*

*Figur 26. Exempel på trasig räckesände på broräcke som inte uppfyller nuvarande standarder, situation 9 väg 631.*

*Figur 7. Exempel på skadad räcketbalk på broräcke som inte uppfyller nuvarande standarder, situation 9 väg 631.*

Figur 25, 26 och 27 visar ett broräcke på väg 631 som inte uppfyller dagens krav på broräcken. Figur 25 visar att det bör vara ett räcke där det nuvarande räcket står, räcket är installerat på en bro som korsar ett vattendrag. I figur 26 och 27 kan en trasig räcketbalk respektive en skadad räcketbalk ses. Räcketbalkarna på broräcket är formade som fiskstjärter vilket medför en trafikfara. Dessutom är räcket för kort, trafikanter riskerar att köra av vägen innan räcket börjar. Räcket är även för lågt vilket innebär att ett motorfordon kan klättra upp på räcket och därmed köra över det. Vidare är broräcket gammalt, ståndarna i betong är daterade till 1890, vilket gör att det är utformat på ett sätt som inte uppfyller de krav som finns på räcken idag. Föreslagen åtgärd är att byta ut broräcket mot ett nytt räcke som uppfyller dagens standarder.

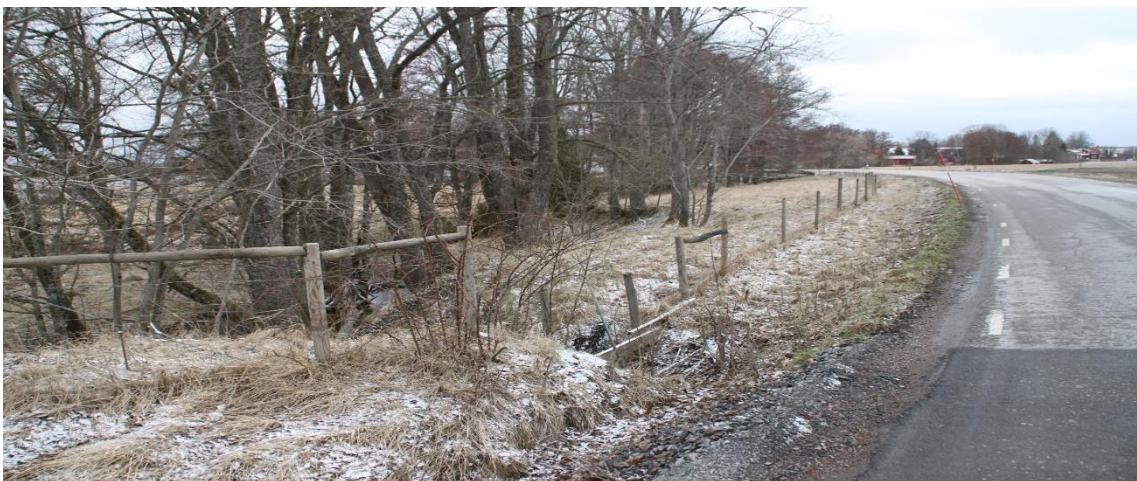
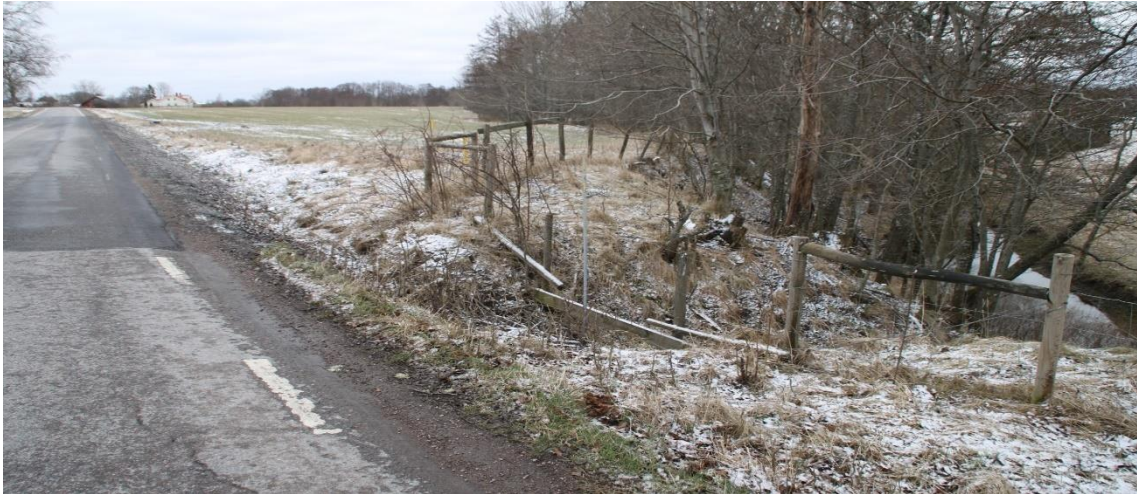
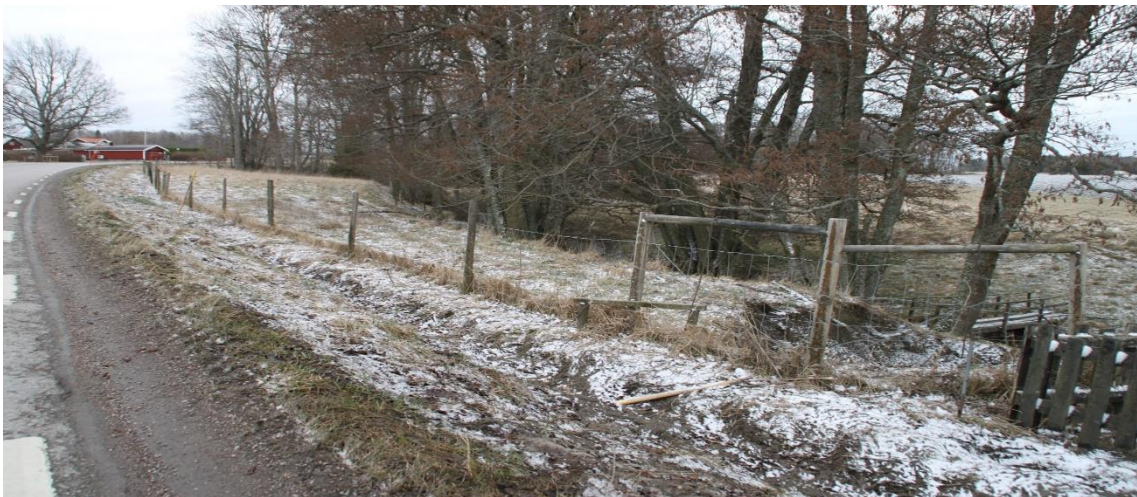
*Figur 28. Exempel på situation där vägen borde vara utrustad med räcke, situation 1 väg 631.*

*Figur 29. Exempel på situation där vägen borde vara utrustad med räcke, situation 1 väg 631.*

*Figur 30. Exempel på situation där vägen borde vara utrustad med räcke, situation 1 väg 631.*

Situationen innebär en trafikfara eftersom en avåkande bil riskerar att köra ner i den branta ravinen. Vägen har en hastighetsgräns på 50 km/h vilket i normala fall minskar risken för allvarliga konsekvenser vid en olycka. I det här fallet är dock risken hög för allvarliga konsekvenser vid en olycka då avståndet till ravinen är litet och ravinen brant. Vidare höjs hastigheten till 70 km/h precis efter ravinen vilket medför en ökad risk för att trafikanter redan innan hastighetshöjningen ökar hastigheten. Förslag på åtgärd är att vägen utrustas med ett räcke längs kurvan så att hela ravinen, inklusive de båda rasen, täcks in.

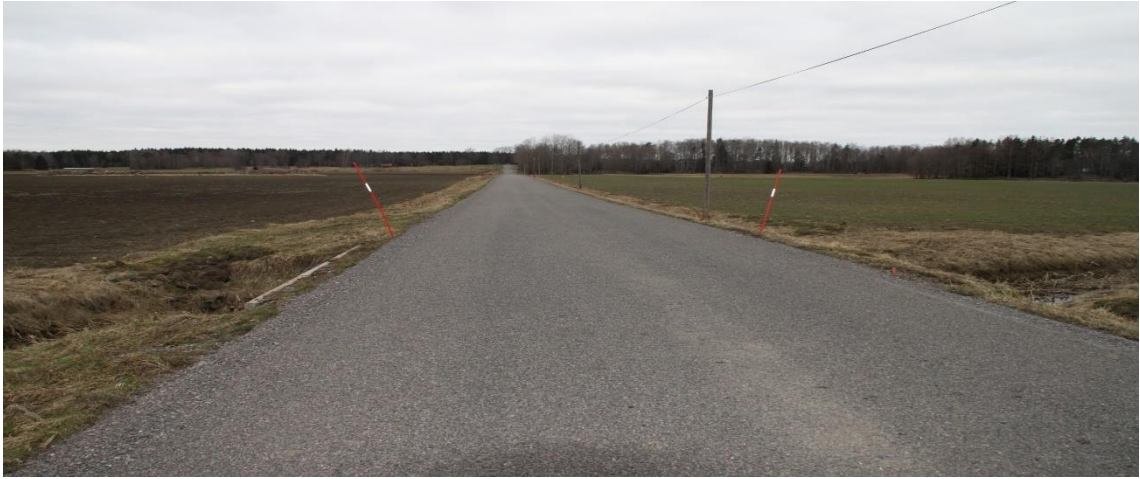
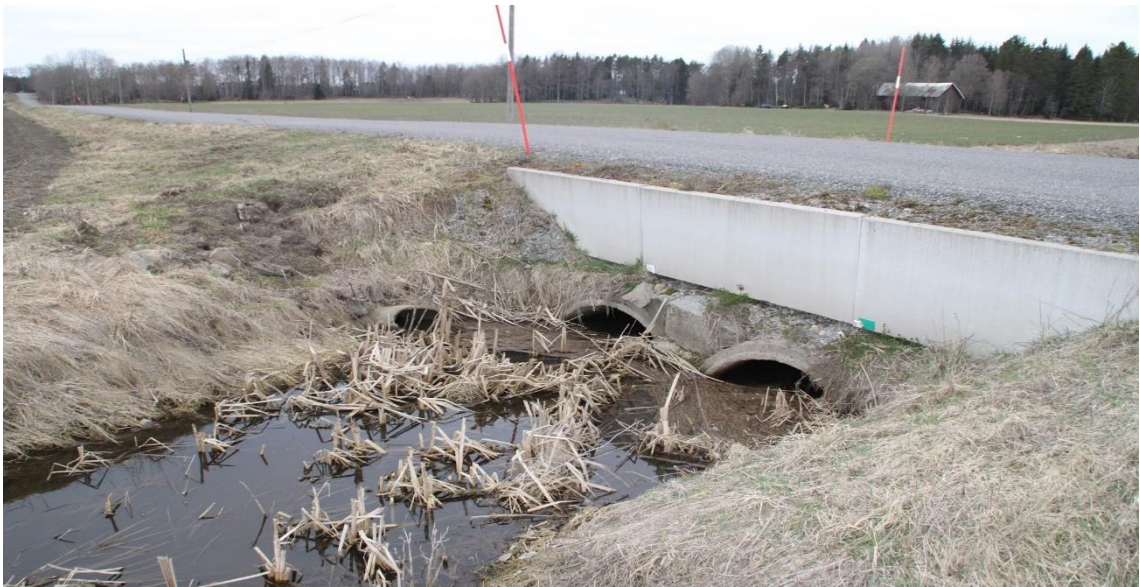
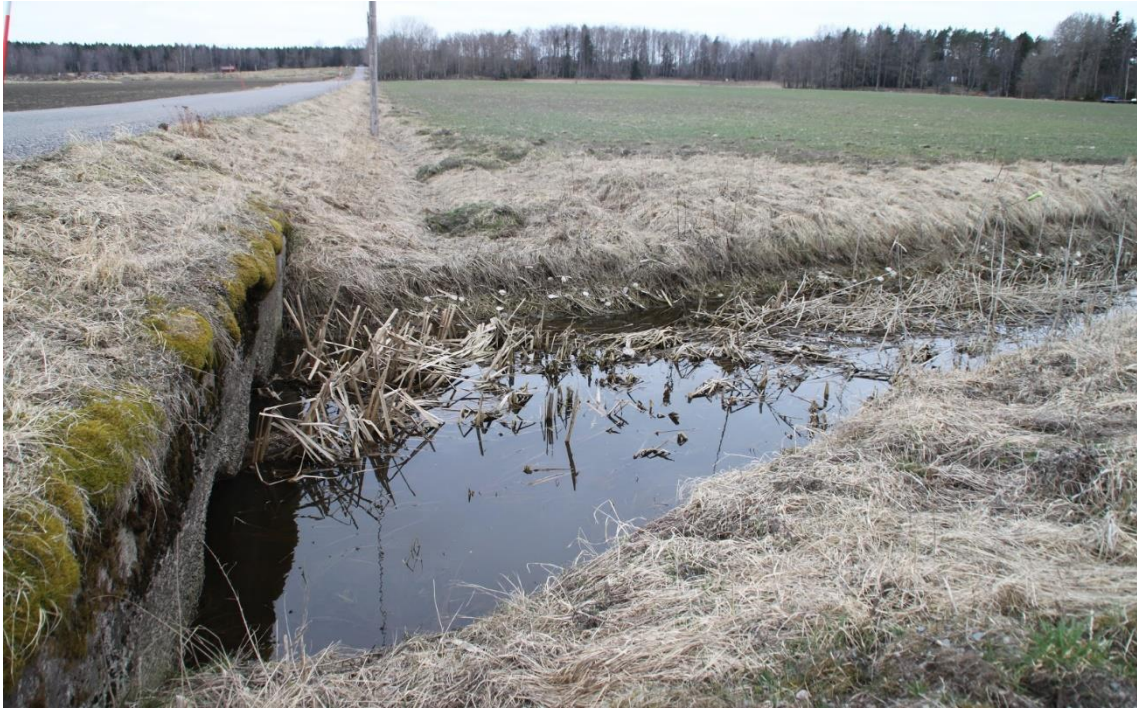
*Figur 31. Exempel på vägsituation där det borde vara räcke, situation 7 väg 631.*

*Figur 32. Exempel på vägsituation där det borde vara räcke, situation 7 väg 631.*

*Figur 33. Exempel på vägsituation där det borde vara räcke, situation 7 väg 631.*

Figur 31, 32 och 33 visar en situation som påträffades på väg 631 under fallstudien. Figur 31 visar situationen rakt framifrån i trafikantens färdriktning, figur 32 och 33 visar situationen på vardera sida. Vägen har byggts upp med en stödmur för att vattnet ska kunna rinna under vägen utan att förstöra den. Situationen innebär en trafikfara då vägen korsar ett vattendrag med branta diken på båda sidor om vägen. Stödbarriären och vägtrummmorna ökar trafikfaran eftersom de är branta och gjorda i betong respektive sten. Dessutom inbjuder vägen till höga hastigheter då den är väldigt rak. Detta resulterar i att en avåkning kan medföra allvarliga konsekvenser för trafikanten. Därför föreslås det att ett räcke sätts upp som åtgärd längs båda sidor om vägen för att skydda trafikanterna från vattendraget och därmed skapa en säkrare trafikmiljö.

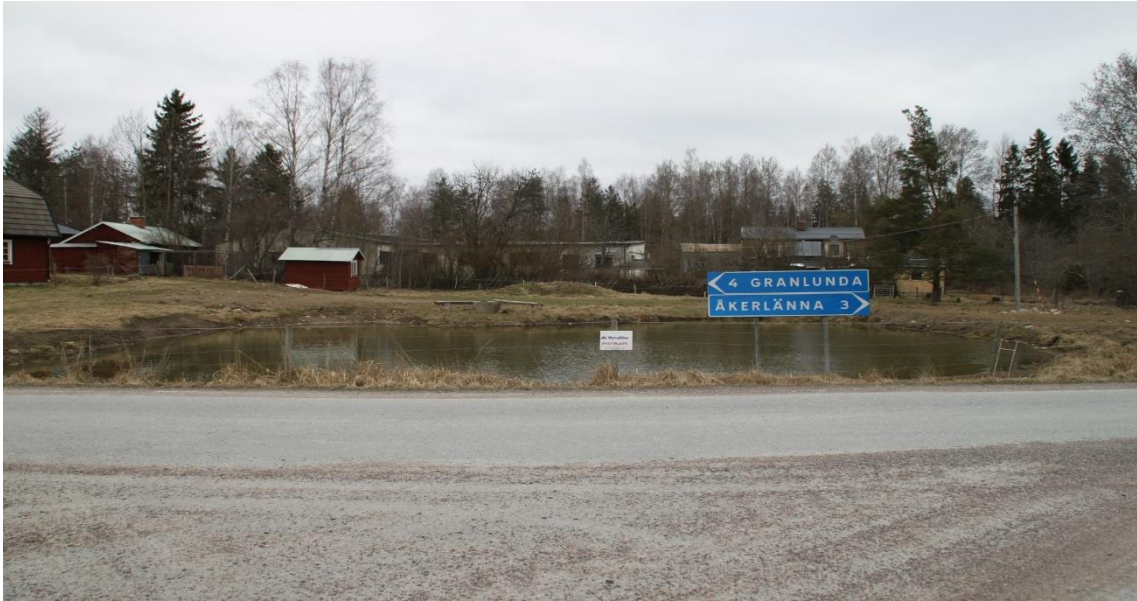
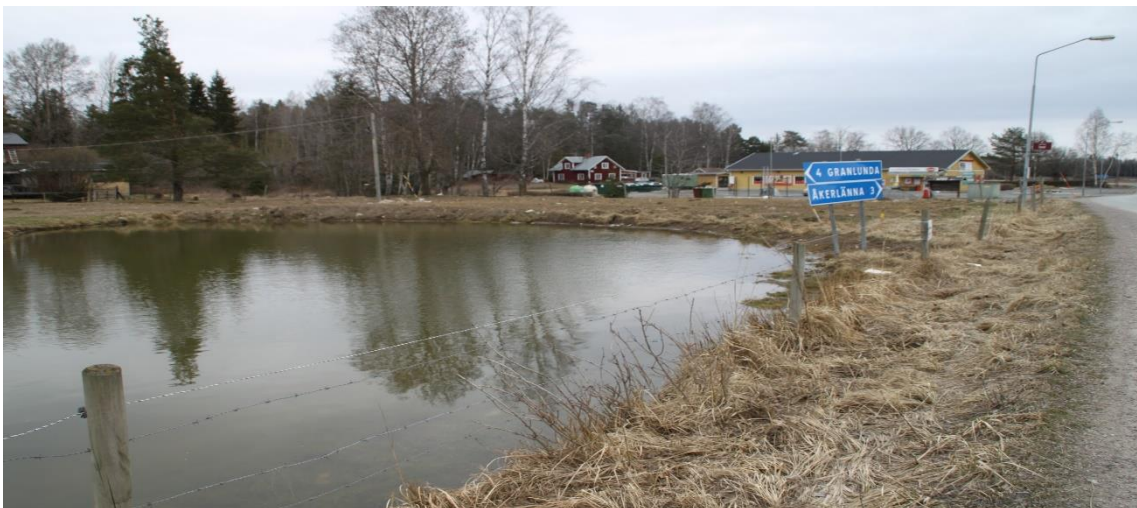
*Figur 34. Exempel på farlig korsning, situation 10 väg 631.*

*Figur 35. Exempel på farlig korsning, situation 10 väg 631.*

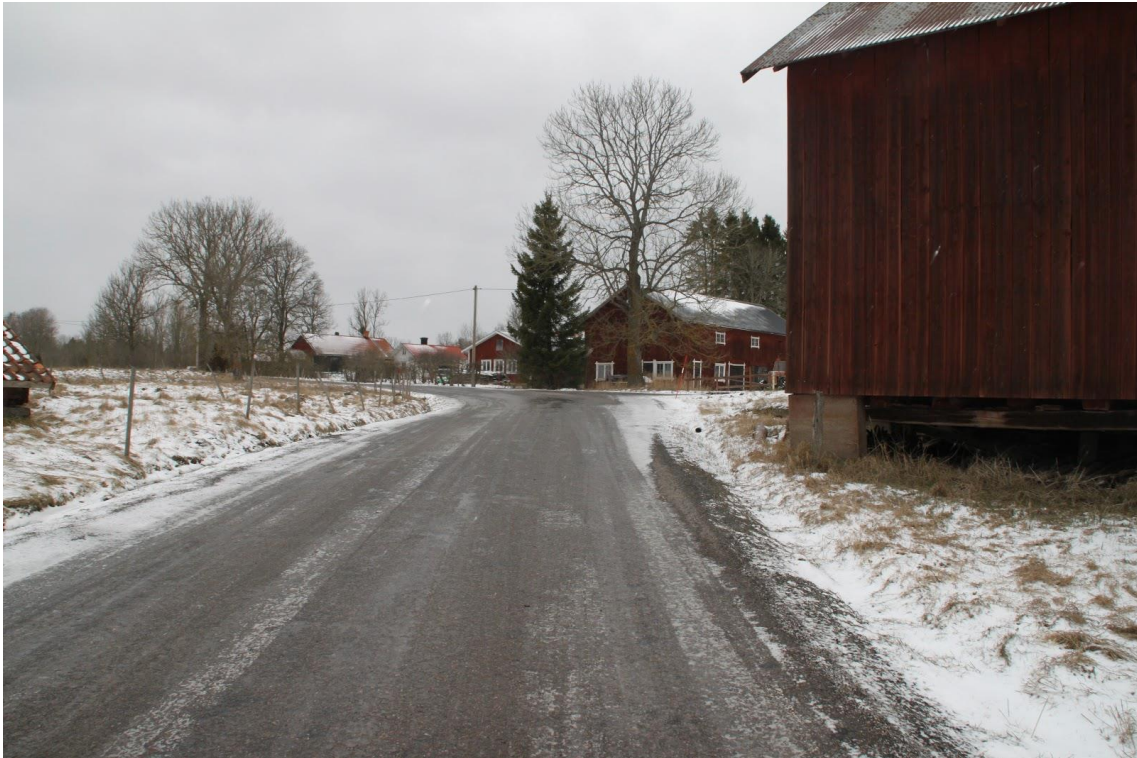
*Figur 36. Exempel på hus i ett samhälle som är placerat nära vägen, situation 1 väg 1120.*

I figur 36 visas en byggnad som är placerad nära vägen, inom dess säkerhetszon. Då byggnaden ligger i anslutning till ett mindre samhälle samt kan vara svår att flytta på föreslås en hastighetssänkning förbi byggnaden och fortsatt genom samhället som åtgärd.
