Examensarbete 30 hp  
Juni 2019

# Trafiksäkerhet på det lågtrafikerade vägnätet

En analys av den samhällsekonomiska lönsamheten  
för trafiksäkerhetsåtgärder

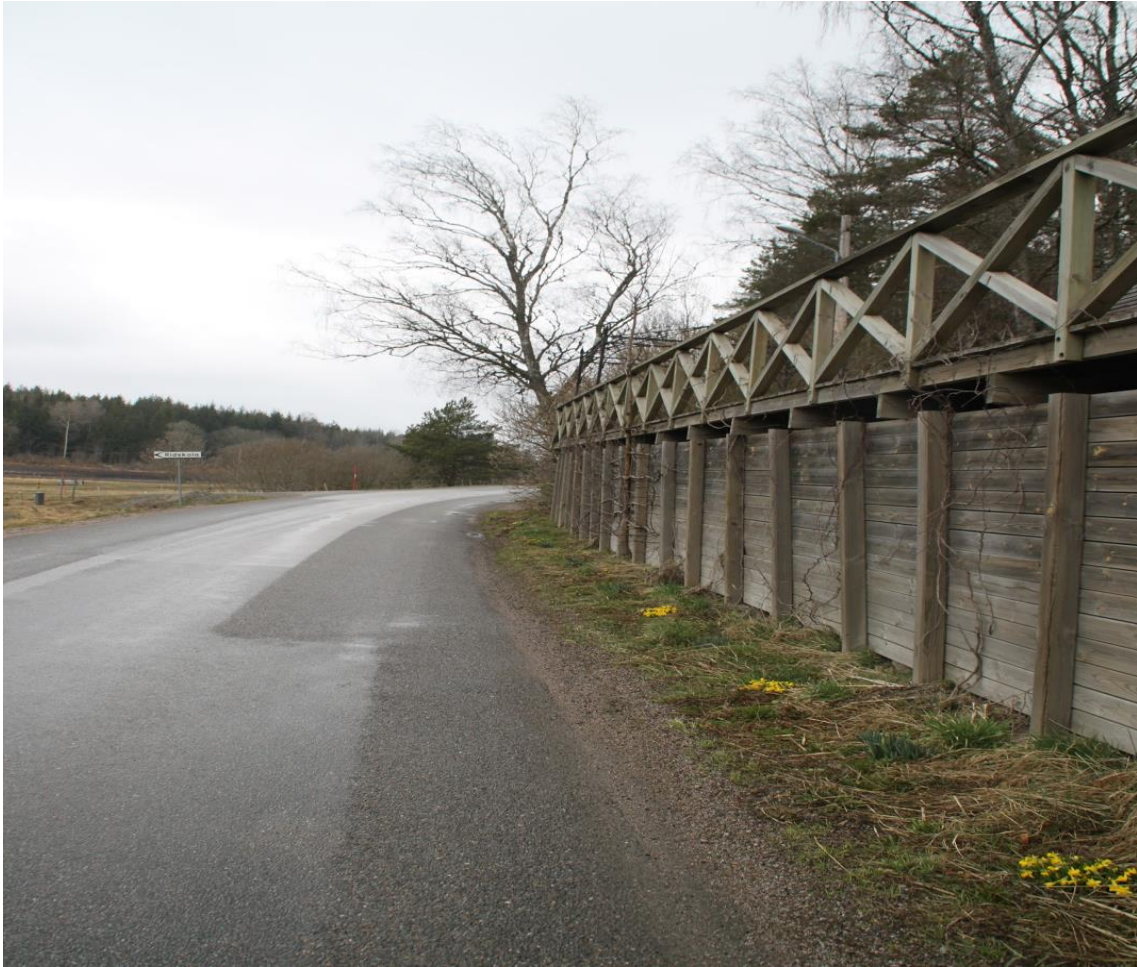
*Figur 37. Exempel på del av byggnad som är placerad inom vägens sidoområde, situation 5 väg 678.*

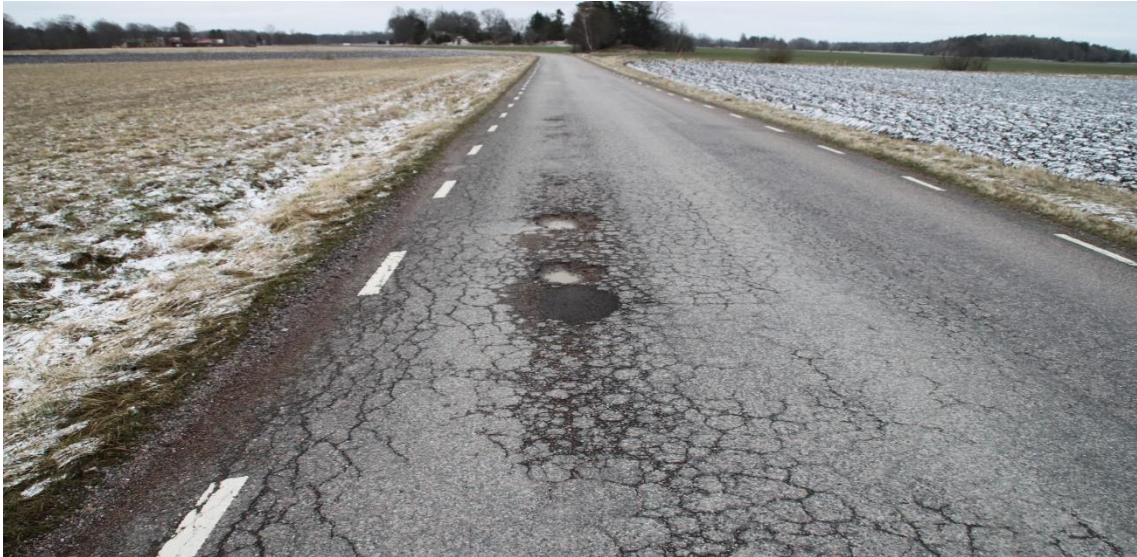
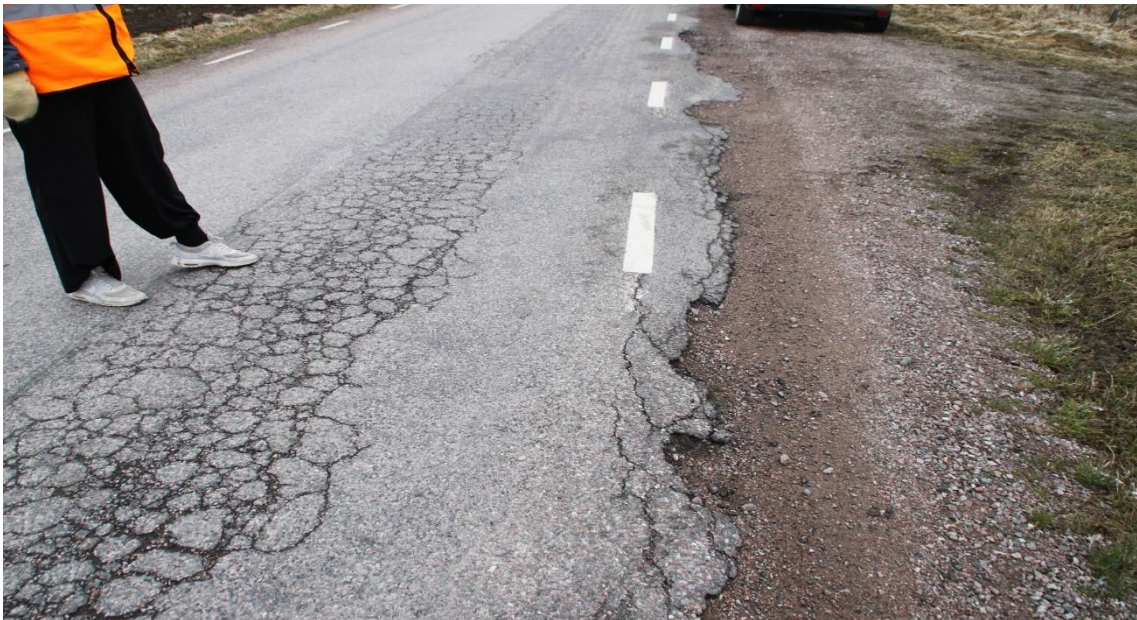
*Figur 38. Exempel på trasig beläggning på vägen, situation 4 väg 631.*

*Figur 39. Exempel på trasig beläggning och stödremsa på vägen, situation 4 väg 631.*

Figur 38 och 39 visar exempel på trasig beläggning samt stödremsa längs med väg 631. Ju bättre skick vägen är i desto säkrare är det för trafikanterna att köra på den. Till följd av detta behöver vägens beläggning åtgärdas, förslagsvis genom att ny beläggning läggs.

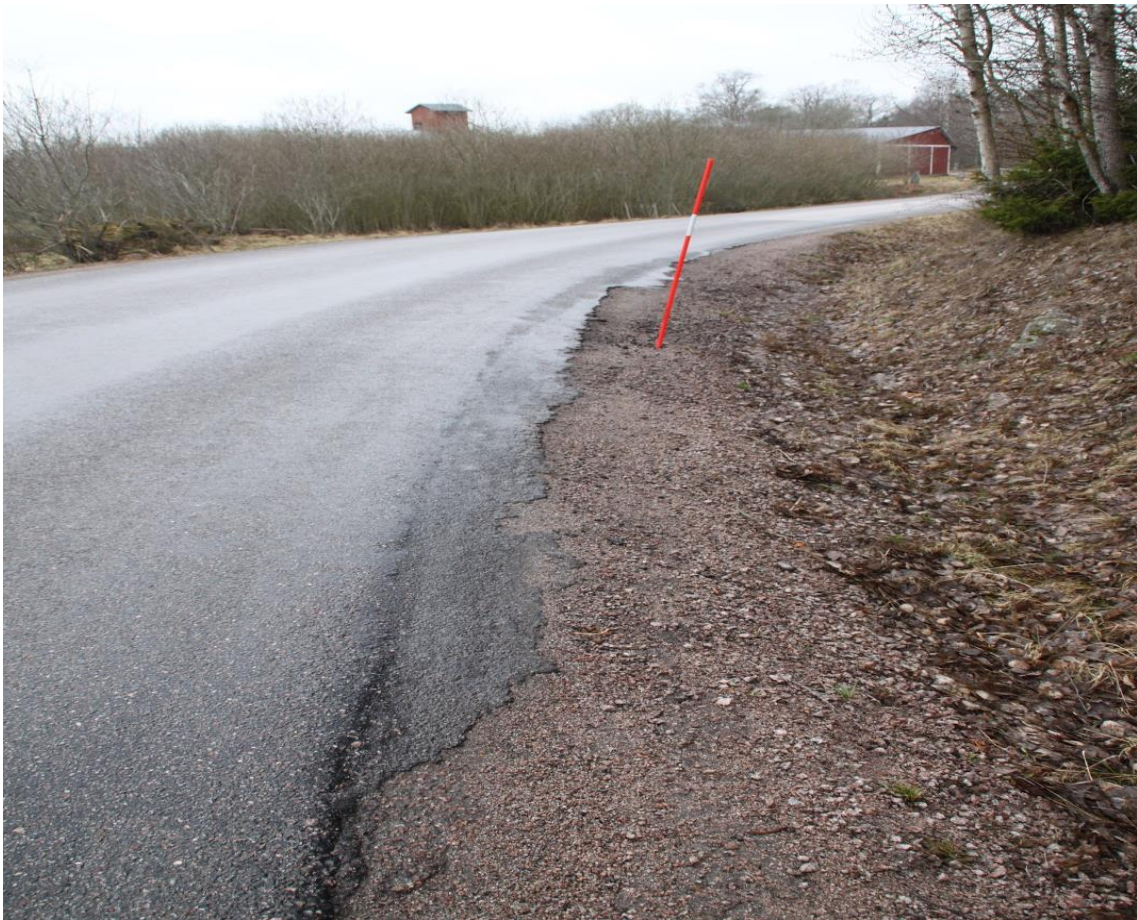
*Figur 40. Exempel på trasig stödremsa i vägens innerkurva, situation 4 väg 678.*

Figur 40 illustrerar ett exempel på en stödremsa som har belagts och därefter skadats på ett sådant sätt att grus riskerar att föras upp på vägen i de fall trafikanter tar en genväg i innerkurvan. För att åtgärda bristen föreslås att stödremsan beläggs på nytt så att en hel stödremsa återfinns längs med vägen.

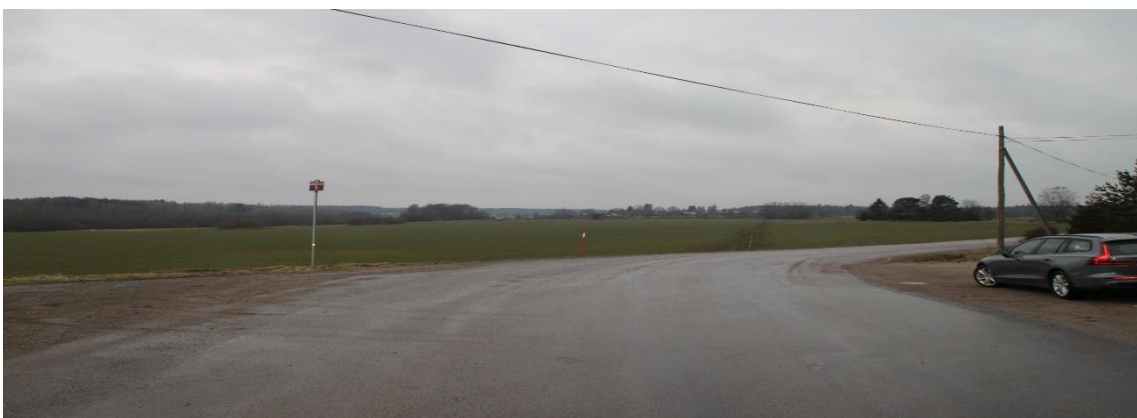
*Figur 41. Exempel på anslutande vägar som ej är belagda, situation 3 väg 678.*

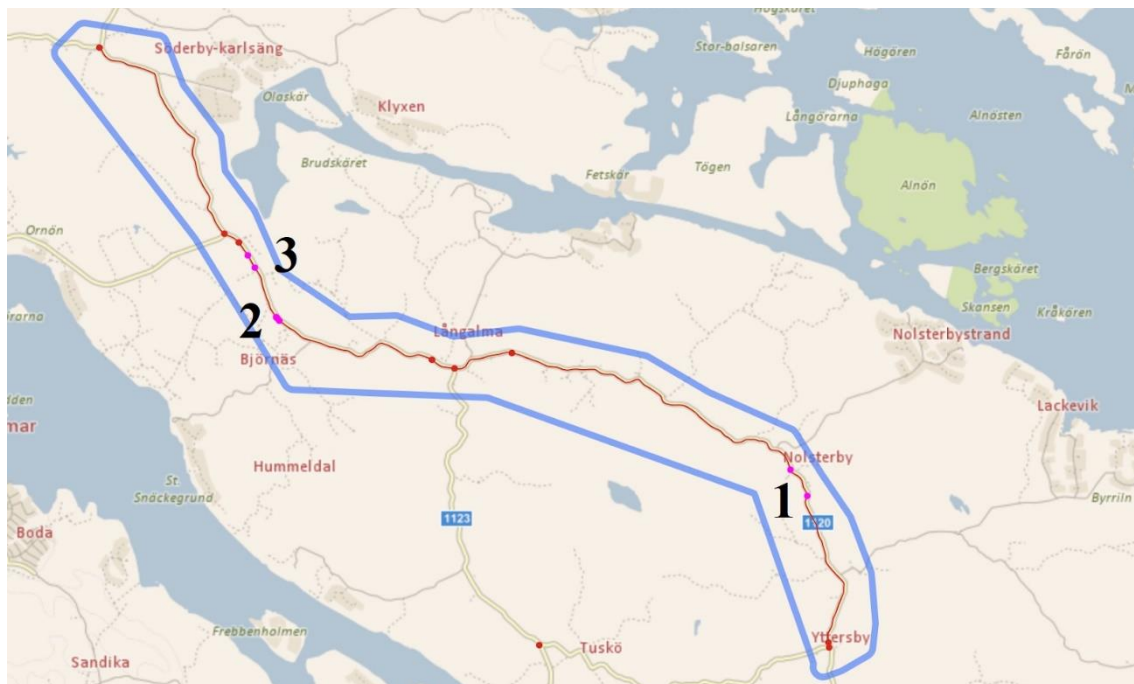
Figur 44. Karta från EVA, väg 1120, där varje siffra representerar en genomförd åtgärd (Data från Trafikverkets analysverktyg EVA, 2019).

På väg 1120 åtgärdades tre trafikfarliga situationer i EVA. Var längs väg 1120 dessa åtgärder genomfördes presenteras i figur 44. Kostnaderna för de enskilda åtgärderna redovisas i tabell 18. Situation 1 kan ses i figur 36 i fallstudien och den genomförda åtgärden i situationen är en hastighetssänkning från 70 till 50 km/h genom Nollsterby. Sträckan för hastighetssänkningen bedömdes till 300 m. Situation 2 på väg 1120 kan ses i figur 20 i fallstudien. Den åtgärd som genomfördes i EVA var uppsättning av ett räcke med en längd på 40 m för att skydda trafikanter från det branta diket som ses i figur 20 i fallstudien. Situation 3 på väg 1120 presenteras i figur 21 i fallstudien. För att åtgärda den farliga trafiksituationen flyttades stenmurarna till en position längre från vägen. Den totala volymen sten som flyttades för att genomföra åtgärden estimerades till 44 m<sup>3</sup>.

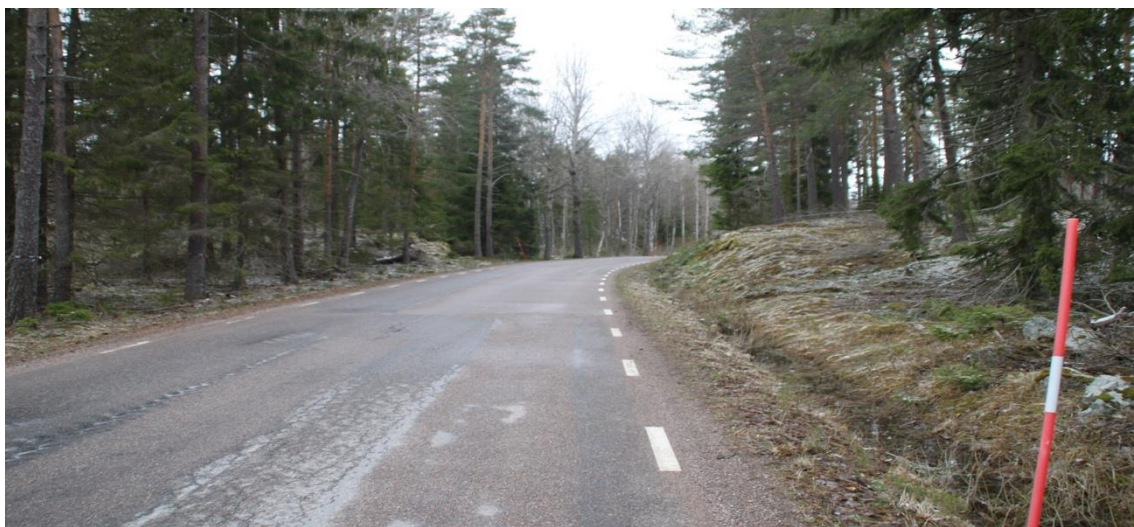
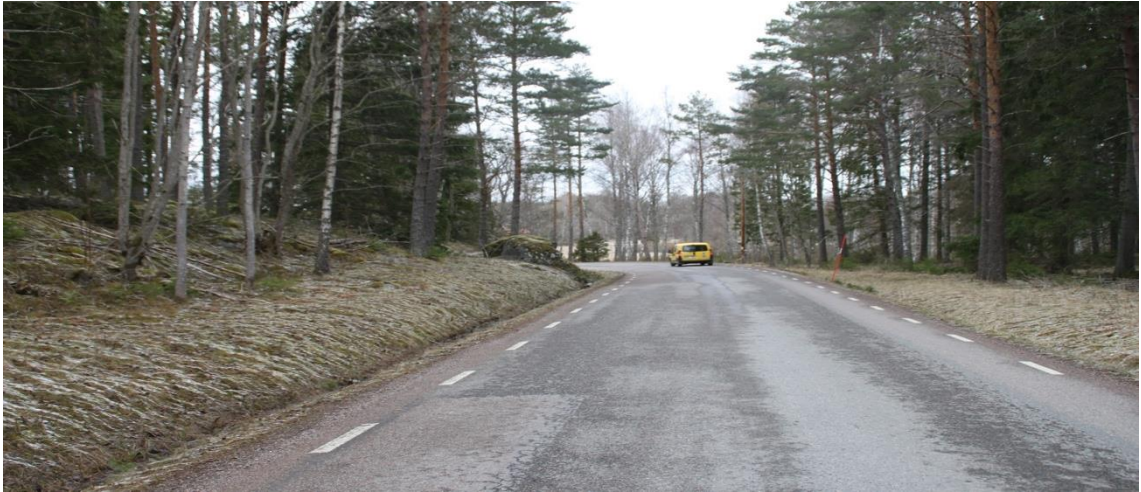
Under fallstudien påträffades flera fall av skydd sikt längs vägen på grund av olika föremål, bland annat träd och sten. Exempel på detta kan ses i figur 2A och figur 3A i Appendix A.

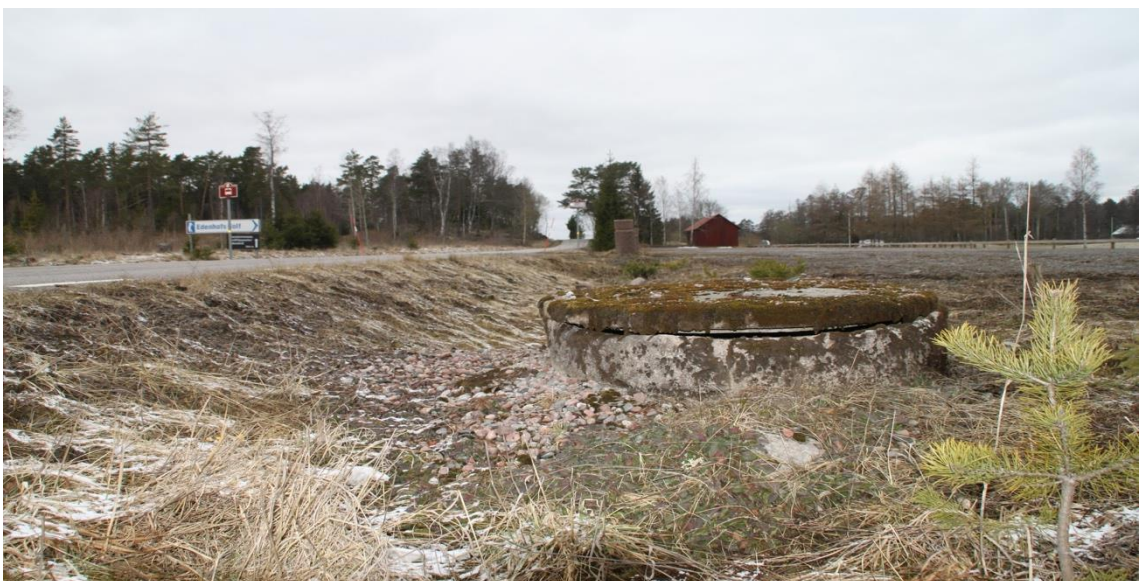
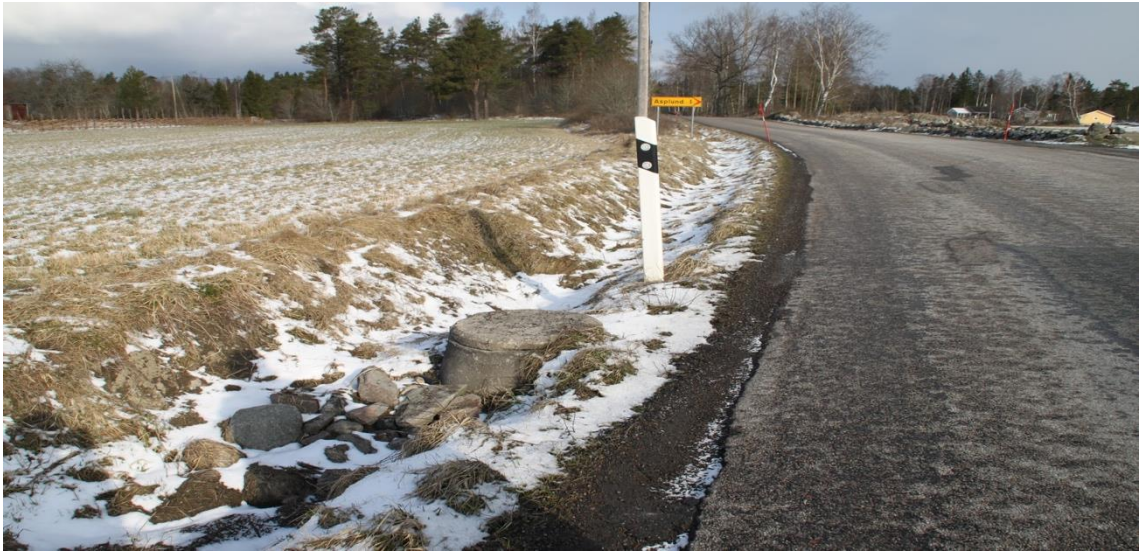
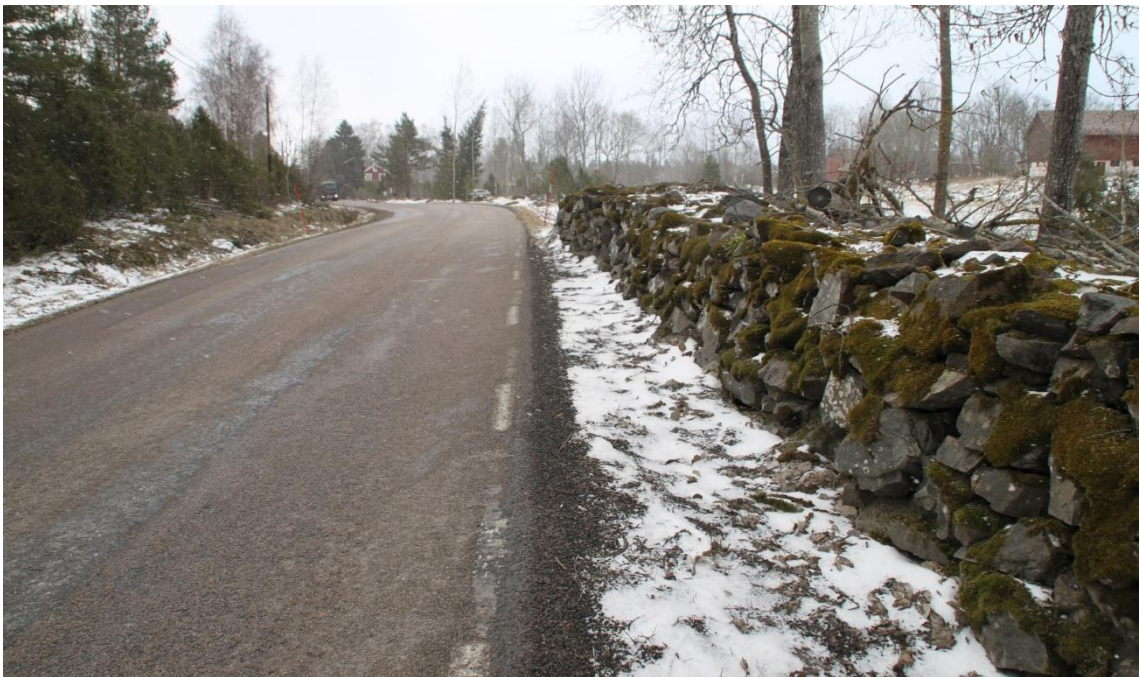
Längs med de studerade vägarna har flera vägbrunnar återfunnits. Dessa har dock inte varit lika tydliga brister. Brunnarna har i de flesta fall antingen varit mindre, placerade på ett längre avstånd från vägen, i diken alternativt varit delvis nedgrävda i marken. De har dock varit placerade inom sidoområdet vilket medför en trafikfara. Lämplig åtgärd för dessa brunnar hade varit att fylla upp med makadam runt omkring dem. Exempel på de mer vanligt förekommande brunnarna återfinns i figur 5A, 6A samt 7A i Appendix A.
